## Lote 4 - Rota: Contorno

**FRATAR**  
ENGENHARIA CONSULTIVA

| Diagnóstico da Calçada | Qualidade do Serviço | |
| Endereço: Av.Contorno, 1505 | 70 | C |

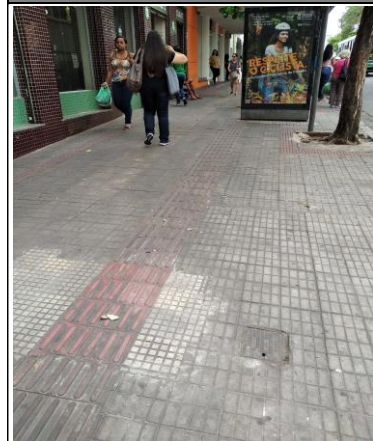
Foto Geral

| ID | Itens Avaliados | Respostas | Nota |
|---|---|---|---|
| P_4 | Existência de Buracos ? | Poucos | 5 |
| P_5 | Condições Gerais do Piso e meio-fio da calçada ? | Regular | 5 |
| P_16 | Classificação geral da calçada pelo pesquisador. | Regular | 5 |
