## Lote 4 - Rota: Contorno

**FRATAR**  
ENGENHARIA CONSULTIVA

| Diagnóstico da Calçada | Qualidade do Serviço | |
| Endereço: Av.Contorno, 8494 | 37 | D |

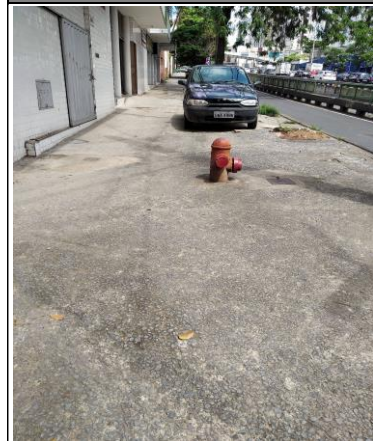
### Foto Geral

| ID | Itens Avaliados | Respostas | Nota |
|---|---|---|---|
| P_4 | Existência de Buracos ? | Muitos | 0 |
| P_5 | Condições Gerais do Piso e meio-fio da calçada ? | Péssimo | 0 |
| P_6 | Presença de desníveis ? | Leve | 7 |
| P_7 | Tem rebaixamento de calçada para Pedestre ? | Não, mas deveria ter. | 0 |
| P_12 | A testada possui prática de estacionamento sobre o passeio ? | Sim | 0 |
| P_16 | Classificação geral da calçada pelo pesquisador. | Ruim | 0 |
