## Lote 3 - Rota: Antônio Carlos II

| Diagnóstico da Calçada | Qualidade do Serviço | |
| Endereço: Av. Portugal, 640 | 65 | C |

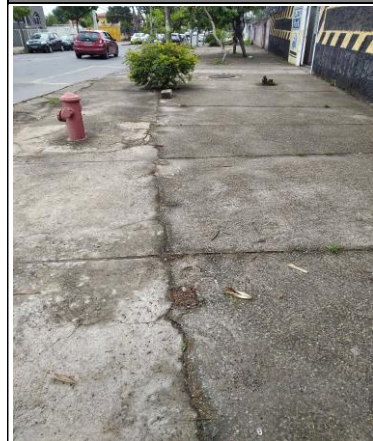
### Foto Geral

| ID | Itens Avaliados | Respostas | Nota |
|---|---|---|---|
| P_4 | Existência de Buracos ? | Poucos | 5 |
| P_5 | Condições Gerais do Piso e meio-fio da calçada ? | Regular | 5 |
| P_9 | A calçada Possui Rebaixamento de Veículos correto ? | Não | 0 |
| P_11 | O Passeio está no padrão da SMPU ? | Não | 0 |
| P_16 | Classificação geral da calçada pelo pesquisador. | Regular | 5 |
