# Lote 1 - Rota: Padre Pedro Pinto

**FRATAR**  
ENGENHARIA CONSULTIVA

| Diagnóstico da Calçada | Qualidade do Serviço | |
| Endereço: Rua Padre Pedro Pinto, 6221 | 46 | D |

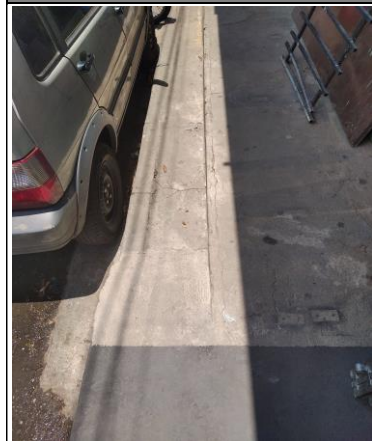
Foto Geral

| ID | Itens Avaliados | Respostas | Nota |
|---|---|---|---|
| P_2 | Qual a largura livre do Passeio ? | Abaixo 0.80 m | 1 |
| P_5 | Condições Gerais do Piso e meio-fio da calçada ? | Regular | 5 |
| P_6 | Presença de desníveis ? | Severo | 0 |
| P_11 | O Passeio está no padrão da SMPU ? | Não | 0 |
| P_16 | Classificação geral da calçada pelo pesquisador. | Ruim | 0 |
