## Lote 4 - Rota: Raja Gabágia

| Diagnóstico da Calçada | Qualidade do Serviço | |
| Endereço: Rua São Paulo, 1043 | 48 | D |

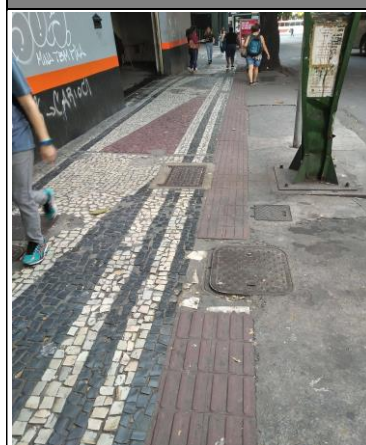
### Foto Geral

| ID | Itens Avaliados | Respostas | Nota |
|---|---|---|---|
| P_4 | Existência de Buracos ? | Muitos | 0 |
| P_5 | Condições Gerais do Piso e meio-fio da calçada ? | Péssimo | 0 |
| P_9 | A calçada Possui Rebaixamento de Veículos correto ? | Não | 0 |
| P_11 | O Passeio está no padrão da SMPU ? | Não | 0 |
| P_16 | Classificação geral da calçada pelo pesquisador. | Ruim | 0 |

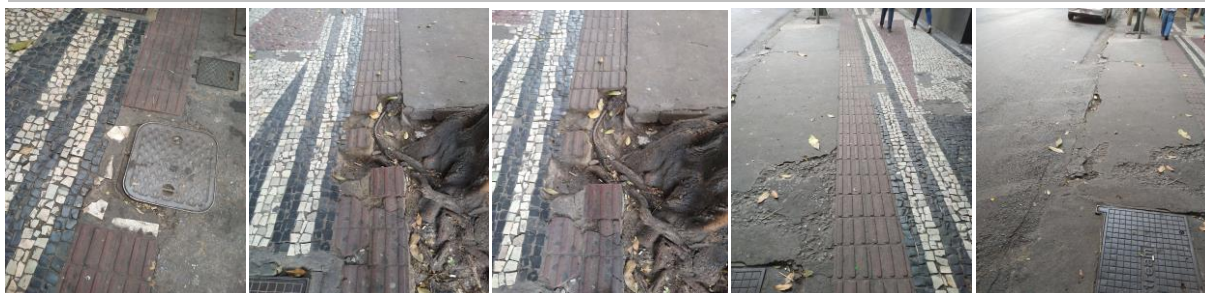
### Fotos Complementares - Detalhes do Passeio

| ID | Itens Avaliados | Respostas | Nota |
|---|---|---|---|
| P_8_1 | O piso tátil está no eixo da faixa livre ? | Não | 0 |
| P_8_8 | O piso tátil está em boas condições aparentes? | Não | 0 |
