# Lote 1 - Rota: Noroeste

| Diagnóstico da Calçada | Qualidade do Serviço | |
| Endereço: Av. Ivaí, 787 | 55 | C |
| Data do Registro: 12/11/2019 14:01:06 | | |

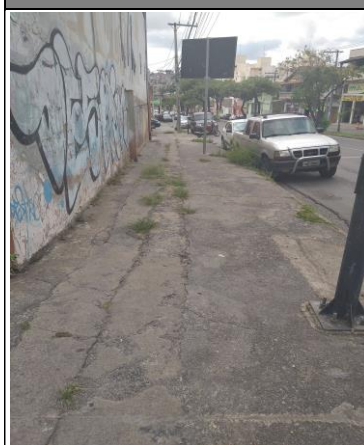
## Foto Geral

| ID | Itens Avaliados | Respostas | Nota |
|---|---|---|---|
| P_4 | Existência de Buracos ? | Poucos | 5 |
| P_5 | Condições Gerais do Piso e meio-fio da calçada ? | Péssimo | 0 |
| P_16 | Classificação geral da calçada pelo pesquisador. | Ruim | 0 |
