# Lote 1 - Rota: Noroeste

| Diagnóstico da Calçada | Qualidade do Serviço | |
| Endereço: Av. Ivaí, 935 | 50 | D |
| Data do Registro: 12/11/2019 14:09:25 | | |

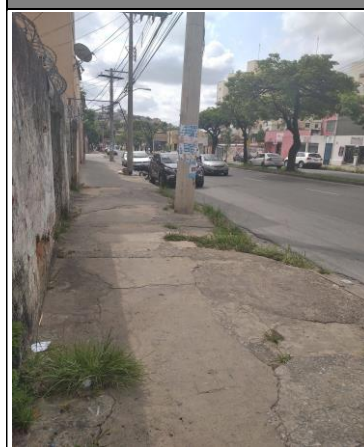
## Foto Geral

| ID | Itens Avaliados | Respostas | Nota |
|---|---|---|---|
| P_4 | Existência de Buracos ? | Muitos | 0 |
| P_5 | Condições Gerais do Piso e meio-fio da calçada ? | Péssimo | 0 |
| P_16 | Classificação geral da calçada pelo pesquisador. | Ruim | 0 |
