## Lote 4 - Rota: Contorno

| Diagnóstico da Calçada | Qualidade do Serviço | |
| Endereço: Av.Contorno, 9745 | 65 | C |
| Data do Registro: 28/10/2019 15:41:01 | | |

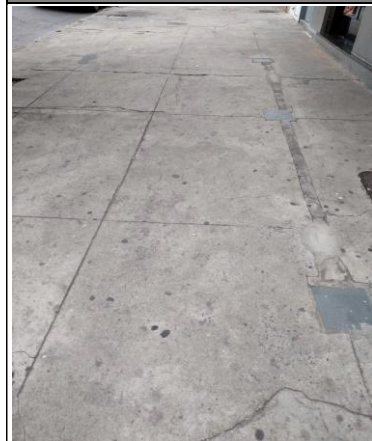
### Foto Geral

| ID | Itens Avaliados | Respostas | Nota |
|---|---|---|---|
| P_4 | Existência de Buracos ? | Poucos | 5 |
| P_5 | Condições Gerais do Piso e meio-fio da calçada ? | Regular | 5 |
| P_16 | Classificação geral da calçada pelo pesquisador. | Regular | 5 |
