# Lote 1 - Rota: Noroeste

**FRATAR**  
ENGENHARIA CONSULTIVA

| Diagnóstico da Calçada | Qualidade do Serviço | |
| Endereço: Av. Brigadeiro Eduardo Gomes, 2111 | 50 | D |

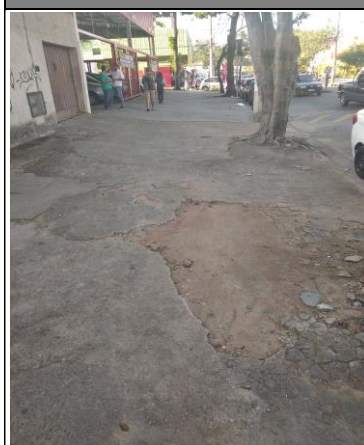
## Foto Geral

| ID | Itens Avaliados | Respostas | Nota |
|---|---|---|---|
| P_4 | Existência de Buracos ? | Muitos | 0 |
| P_5 | Condições Gerais do Piso e meio-fio da calçada ? | Péssimo | 0 |
| P_16 | Classificação geral da calçada pelo pesquisador. | Ruim | 0 |
