## Lote 4 - Rota: Contorno

**FRATAR**  
ENGENHARIA CONSULTIVA

| Diagnóstico da Calçada | Qualidade do Serviço | |
| Endereço: Av.Contorno, 5722 | 80 | B |

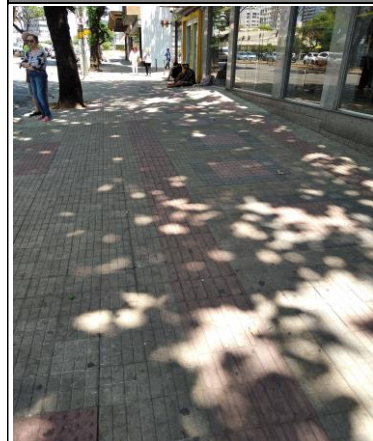
### Foto Geral

| ID | Itens Avaliados | Respostas | Nota |
|---|---|---|---|
| P_16 | Classificação geral da calçada pelo pesquisador. | Regular | 5 |

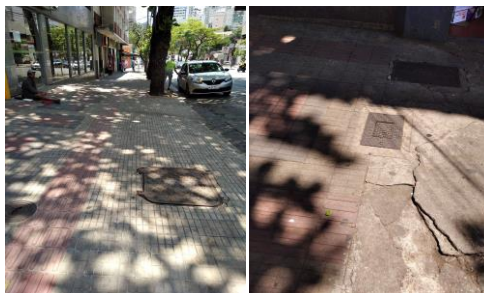
### Fotos Complementares - Detalhes do Passeio

| ID | Itens Avaliados | Respostas | Nota |
|---|---|---|---|
| P_8_2 | Se tem uma leve mudança de direção está conforme a norma ? | Não | 0 |
