## Lote 4 - Rota: Raja Gabália

**FRATAR**  
ENGENHARIA CONSULTIVA

| Diagnóstico da Calçada | Qualidade do Serviço | |
| Endereço: Rua São Paulo, 1115 | 60 | C |

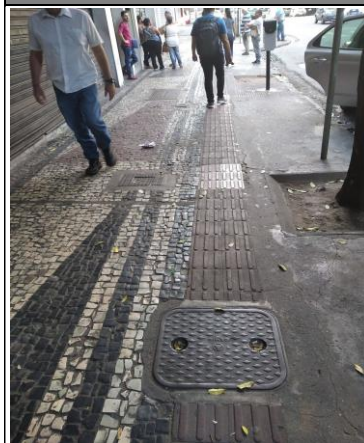
Foto Geral

| ID | Itens Avaliados | Respostas | Nota |
|---|---|---|---|
| P_4 | Existência de Buracos ? | Poucos | 5 |
| P_5 | Condições Gerais do Piso e meio-fio da calçada ? | Regular | 5 |
| P_16 | Classificação geral da calçada pelo pesquisador. | Regular | 5 |

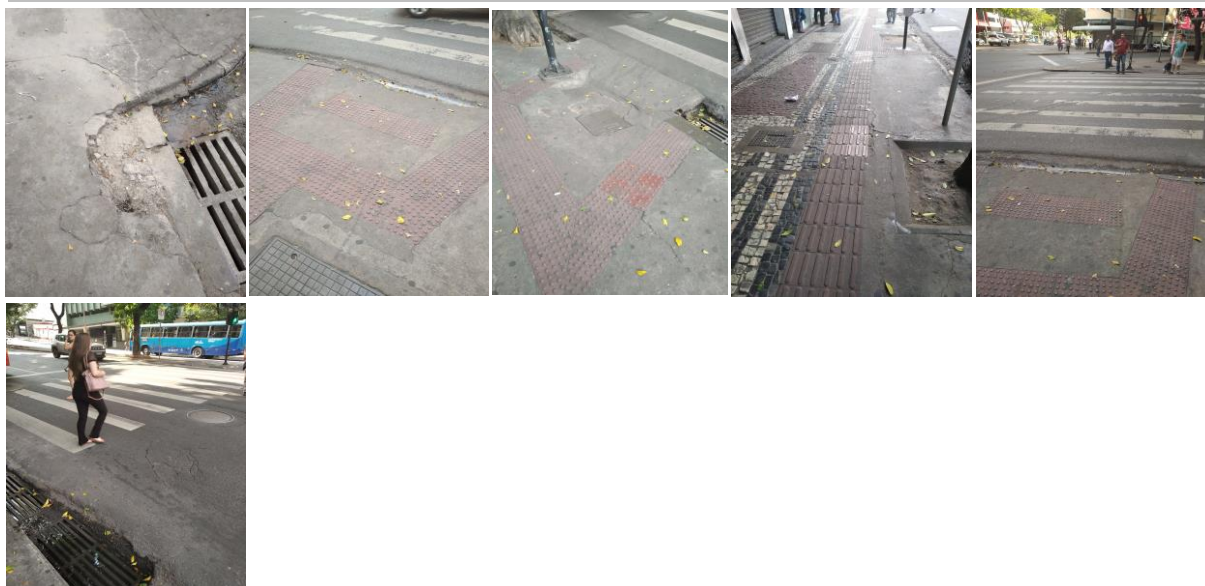
Fotos Complementares - Detalhes do Passeio

| ID | Itens Avaliados | Respostas | Nota |
|---|---|---|---|
| P_7_1_2 | Se for do Tipo 1, O rebaixo tem abas conforme a norma ? | Não | -1 |
| P_7_3 | O rebaixo possui piso tátil ? | Tem só piso de alerta | -1 |
| P_7_3_1 | O piso tátil de alerta e direcional do rebaixo está conforme a norma ? | Não | -1 |
| P_8_1 | O piso tátil está no eixo da faixa livre ? | Não | 0 |
