Diagnóstico da Calçada		Qualidade do Serviço	
Endereço: Av. Abílio Machado, 760			
Data do Registro: 08/11/2019 10:31:48		62	C
Num. Lote CTM: 130458700160			
ID	Itens Avaliados	Respostas	Nota
P_1	O Mobiliário urbano está dentro da faixa de serviço de 70 cm ?	Não	-
P_2	Qual a largura livre do Passeio ?	Acima de 1.50 m	10
P_3	Tipo de revestimento da caçada ?	Concreto	10
P_4	Existencia de Buracos ?	Nenhum	10
P_5	Condições Gerais do Piso e meio-fio da calçada ?	Ótimo(a)	10
P_6	Presença de desniveis ?	Leve	7
P_7	Tem rebaixamento de calçada para Pedestre ?	Não	10
P_8	Possui piso tátil ao longo da Calçada ?	Sim	-
P_9	A calçada Possui Rebaixamento de Veículos correto ?	Não	0
P_10	Existencia de altura livre menor que 2,10 m ?	Não	-
P_11	O Passeio está no padrao da SMPU ?	Não	0
P_12	A testada possui prática de estacionamento sobre o passeio ?	Sim	0
P_13	Existe algum dispositivo de Drenagem sobre a calçada ?	Não	0
P_14	Existe PED em frente a testada ?	Não	-

Diagnóstico da Calçada		Qualidade do Serviço		Complemento do Diagnóstico	
Endereço: Av. Abílio Machado, 760					
Data do Registro: 08/11/2019 10:31:48		62	C		
Num. Lote CTM: 130458700160

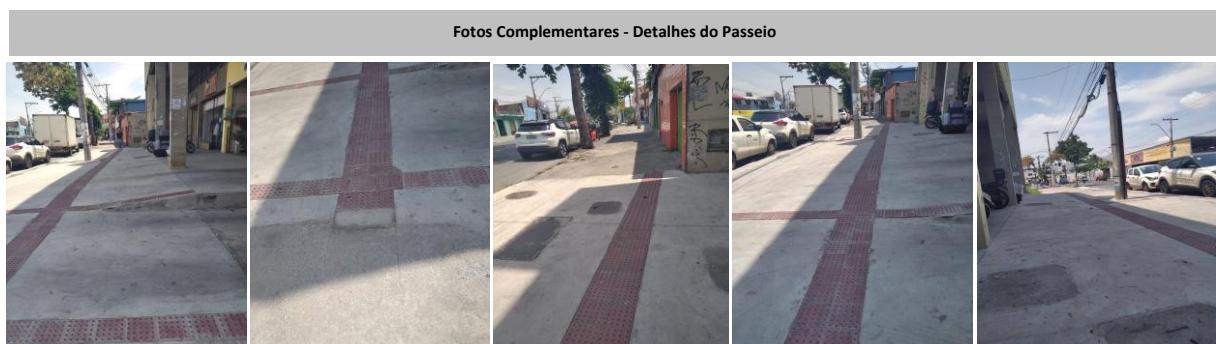
Localização da Testada
Foto Geral

P_15	Existe FTP em frente a testada ?	Não	-
P_16	Classificação geral da calçada pelo pesquisador.	Regular	5
Observações:
