## Lote 4 - Rota: Contorno

**FRATAR**  
ENGENHARIA CONSULTIVA

| Diagnóstico da Calçada | Qualidade do Serviço | |
| Endereço: Av.Contorno, 5302 | 55 | C |

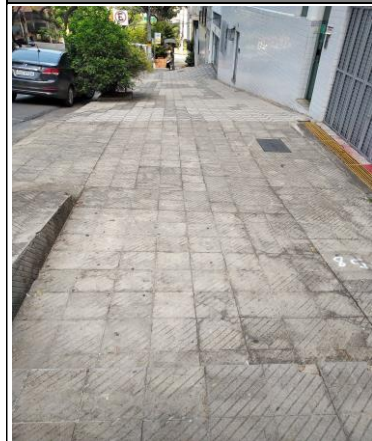
### Foto Geral

| ID | Itens Avaliados | Respostas | Nota |
|---|---|---|---|
| P_4 | Existência de Buracos ? | Poucos | 5 |
| P_6 | Presença de desníveis ? | Severo | 0 |
| P_9 | A calçada Possui Rebaixamento de Veículos correto ? | Não | 0 |
| P_11 | O Passeio está no padrão da SMPU ? | Não | 0 |
| P_16 | Classificação geral da calçada pelo pesquisador. | Ruim | 0 |
