| Diagnóstico da Calçada | Qualidade do Serviço | |
| Endereço: Av. Portugal, 921 | 45 | D |
| Data do Registro: 19/11/2019 13:46:08 | | |
| Num. Lote CTM: 200063600770 | | |

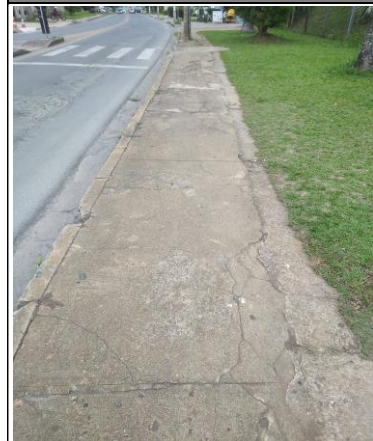
Foto Geral

| ID | Itens Avaliados | Respostas | Nota |
|---|---|---|---|
| P_5 | Condições Gerais do Piso e meio-fio da calçada ? | Péssimo | 0 |
| P_16 | Classificação geral da calçada pelo pesquisador. | Ruim | 0 |

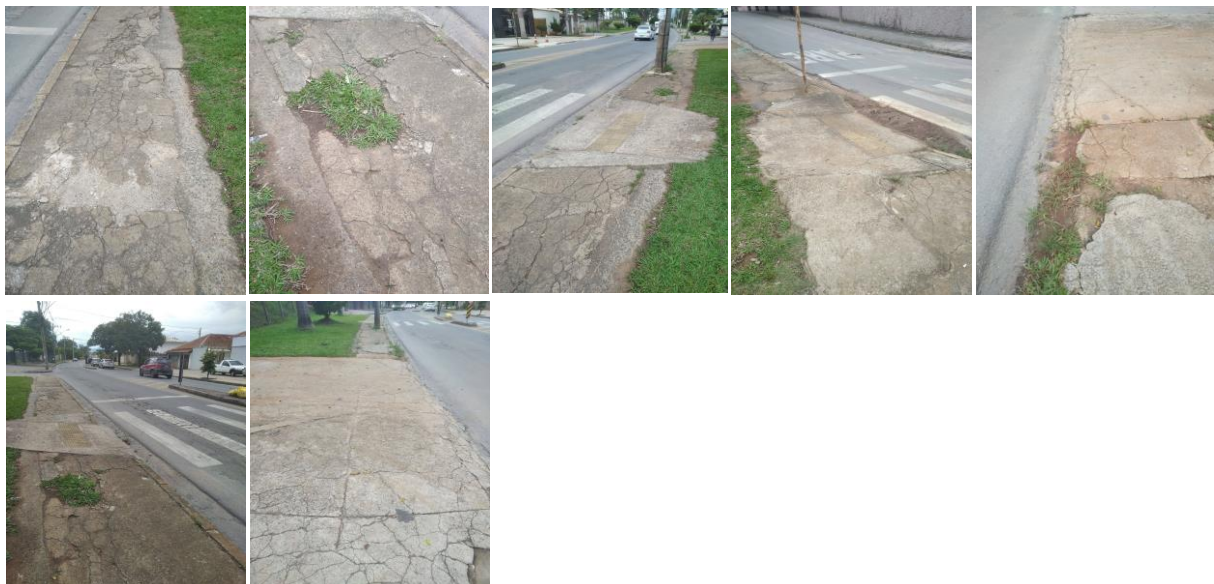
Fotos Complementares - Detalhes do Passeio

| ID | Itens Avaliados | Respostas | Nota |
|---|---|---|---|
| P_4 | Existência de Buracos ? | Poucos | 5 |
| P_9 | A calçada Possui Rebaixamento de Veículos correto ? | Não | 0 |

| ID | Itens Avaliados | Respostas | Nota |
|---|---|---|---|
| P_7_1_1 | Se for do Tipo 1, Passeio possui largura livre de 1,2 m ? | Não | -3 |
| P_7_1_2 | Se for do Tipo 1, O rebaixo tem abas conforme a norma ? | Não | -1 |
| P_7_3 | O rebaixo possui piso tátil ? | Tem só piso de alerta | -1 |
