# Lote 4 - Rota: Raja Gabágia

**FRATAR**  
ENGENHARIA CONSULTIVA

| Diagnóstico da Calçada | Qualidade do Serviço | |
| Endereço: Rua Curitiba, 697 | 48 | D |

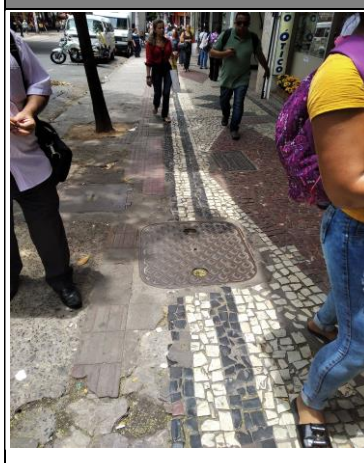
Foto Geral

| ID | Itens Avaliados | Respostas | Nota |
|---|---|---|---|
| P_4 | Existência de Buracos ? | Muitos | 0 |
| P_5 | Condições Gerais do Piso e meio-fio da calçada ? | Péssimo | 0 |
| P_11 | O Passeio está no padrão da SMPU ? | Não | 0 |
| P_16 | Classificação geral da calçada pelo pesquisador. | Ruim | 0 |

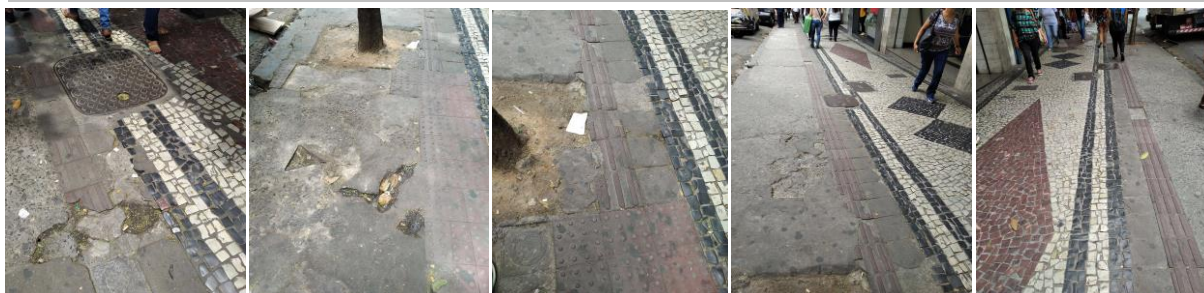
Fotos Complementares - Detalhes do Passeio

| ID | Itens Avaliados | Respostas | Nota |
|---|---|---|---|
| P_8_1 | O piso tátil está no eixo da faixa livre ? | Não | 0 |
| P_8_8 | O piso tátil está em boas condições aparentes? | Não | 0 |
