## Lote 4 - Rota: Contorno

**FRATAR**  
ENGENHARIA CONSULTIVA

| Diagnóstico da Calçada | Qualidade do Serviço | |
|---|---|---|
| Endereço: Av.Contorno, 21007 | 66 | C |
| Data do Registro: 04/11/2019 15:21:37 | | |

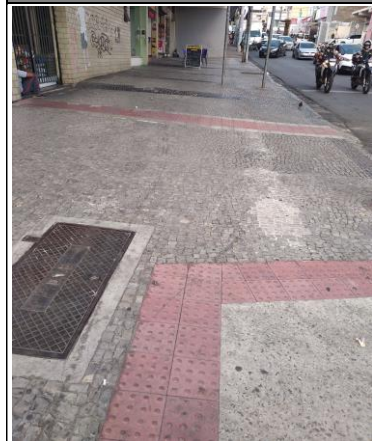
### Foto Geral

| ID | Itens Avaliados | Respostas | Nota |
|---|---|---|---|
| P_16 | Classificação geral da calçada pelo pesquisador. | Regular | 5 |

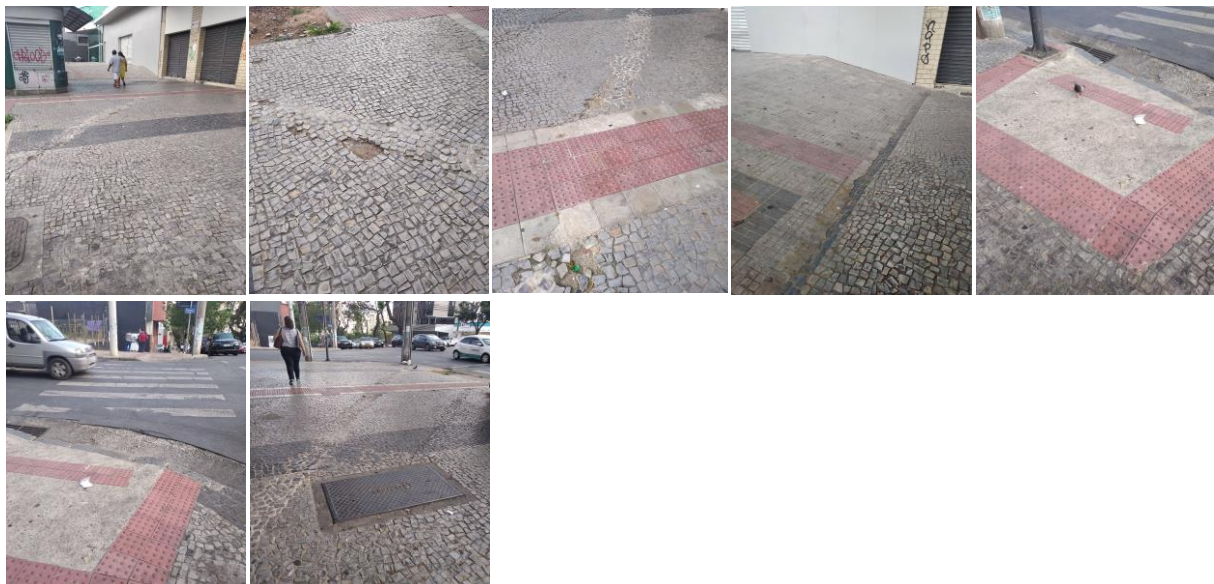
### Fotos Complementares - Detalhes do Passeio

| ID | Itens Avaliados | Respostas | Nota |
|---|---|---|---|
| P_4 | Existência de Buracos ? | Poucos | 5 |
| P_5 | Condições Gerais do Piso e meio-fio da calçada ? | Regular | 5 |
| P_6 | Presença de desníveis ? | Médio | 3 |
