# Lote 1 - Rota: Padre Pedro Pinto

**FRATAR**  
ENGENHARIA CONSULTIVA

| Diagnóstico da Calçada | Qualidade do Serviço | |
| Endereço: Rua Padre Pedro Pinto, 6601 | 60 | C |

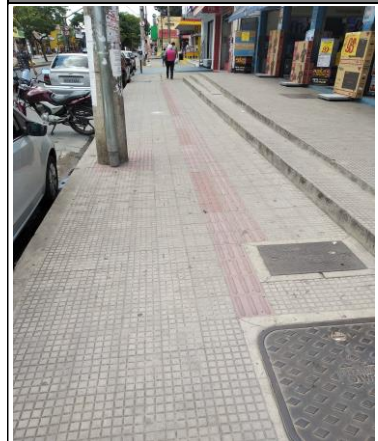
## Foto Geral

| ID | Itens Avaliados | Respostas | Nota |
|---|---|---|---|
| P_6 | Presença de desníveis ? | Severo | 0 |
| P_11 | O Passeio está no padrão da SMPU ? | Não | 0 |
| P_16 | Classificação geral da calçada pelo pesquisador. | Ruim | 0 |
