## Lote 1 - Rota: Outros

| Diagnóstico da Calçada | Qualidade do Serviço | |
| Endereço: Rua Maçon Ribeiro, s/nº | 73 | B |
| Num. Lote CTM: 190344900180 | | |

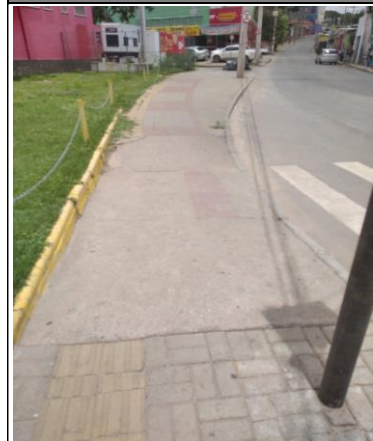
### Foto Geral

| ID | Itens Avaliados | Respostas | Nota |
|---|---|---|---|
| P_16 | Classificação geral da calçada pelo pesquisador. | Regular | 5 |

Observações: Acesso através da Av. Vilarinho, 945

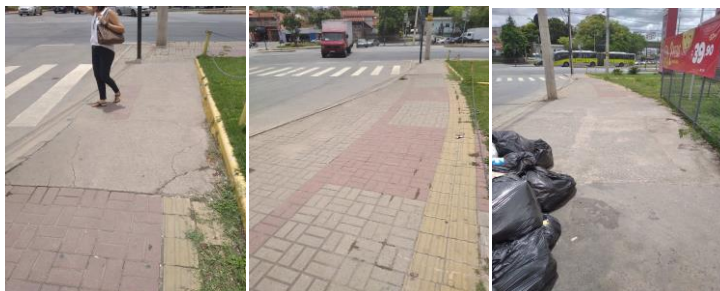
### Fotos Complementares - Detalhes do Passeio

| ID | Itens Avaliados | Respostas | Nota |
|---|---|---|---|
| P_7_3 | O rebaixo possui piso tátil ? | Tem só piso de alerta | -1 |
| P_7_3_1 | O piso tátil de alerta e direcional do rebaixo está conforme a norma ? | Não | -1 |
