| Diagnóstico da Calçada | Qualidade do Serviço | |
| Endereço: Av. Portugal, 2481 | 52 | C |
| Data do Registro: 19/11/2019 10:56:33 | | |
| Num. Lote CTM: 200072400015 | | |

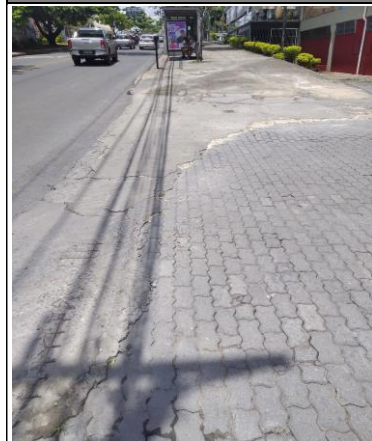
Foto Geral

| ID | Itens Avaliados | Respostas | Nota |
|---|---|---|---|
| P_5 | Condições Gerais do Piso e meio-fio da calçada ? | Péssimo | 0 |
| P_16 | Classificação geral da calçada pelo pesquisador. | Ruim | 0 |

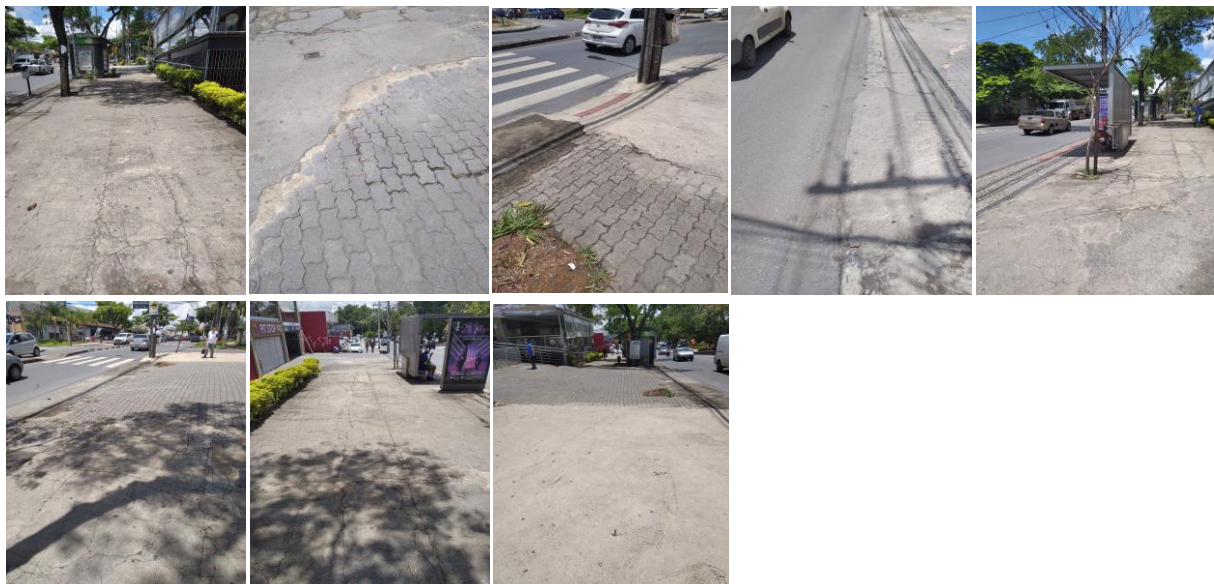
Fotos Complementares - Detalhes do Passeio

| ID | Itens Avaliados | Respostas | Nota |
|---|---|---|---|
| P_4 | Existência de Buracos ? | Poucos | 5 |
| P_9 | A calçada Possui Rebaixamento de Veículos correto ? | Não | 0 |

| ID | Itens Avaliados | Respostas | Nota |
|---|---|---|---|
| P_7_1_2 | Se for do Tipo 1, O rebaixo tem abas conforme a norma ? | Não | -1 |
| P_7_3 | O rebaixo possui piso tátil ? | Tem só piso de alerta | -1 |
| P_7_3_1 | O piso tátil de alerta e direcional do rebaixo está conforme a norma ? | Não | -1 |
