## Lote 5 - Rota: Afonso Pena

**FRATAR**  
ENGENHARIA CONSULTIVA

| Diagnóstico da Calçada | Qualidade do Serviço | |
| Endereço: Av. Afonso Pena, 4171 | 68 | C |

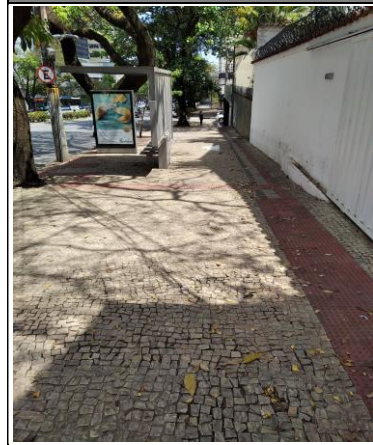
### Foto Geral

| ID | Itens Avaliados | Respostas | Nota |
|---|---|---|---|
| P_16 | Classificação geral da calçada pelo pesquisador. | Regular | 5 |

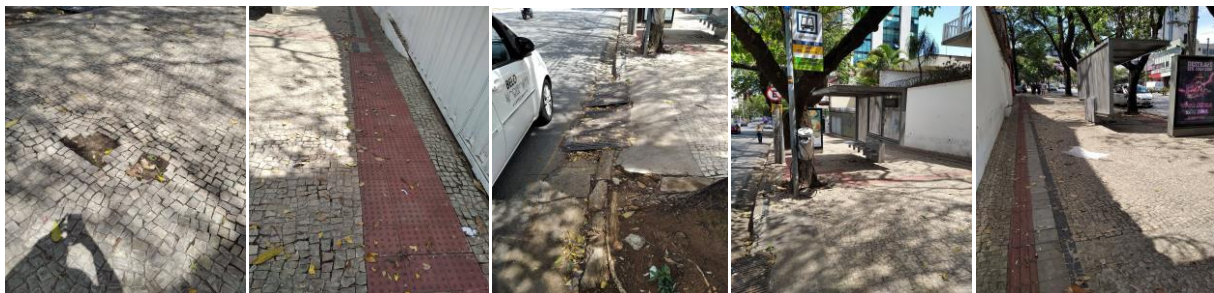
### Fotos Complementares - Detalhes do Passeio

| ID | Itens Avaliados | Respostas | Nota |
|---|---|---|---|
| P_4 | Existência de Buracos ? | Poucos | 5 |
| P_9 | A calçada Possui Rebaixamento de Veículos correto ? | Não | 0 |
| P_11 | O Passeio está no padrão da SMPU ? | Não | 0 |
