# Lote 1 - Rota: Padre Pedro Pinto

**FRATAR**  
ENGENHARIA CONSULTIVA

| Diagnóstico da Calçada | Qualidade do Serviço | |
| Endereço: Rua Padre Pedro Pinto, 424 | 75 | B |

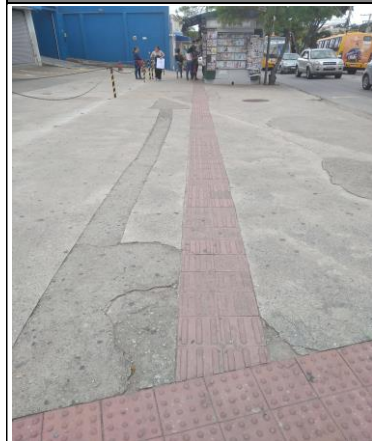
## Foto Geral

| ID | Itens Avaliados | Respostas | Nota |
|---|---|---|---|
| P_5 | Condições Gerais do Piso e meio-fio da calçada ? | Regular | 5 |
| P_11 | O Passeio está no padrão da SMPU ? | Não | 0 |
| P_16 | Classificação geral da calçada pelo pesquisador. | Regular | 5 |

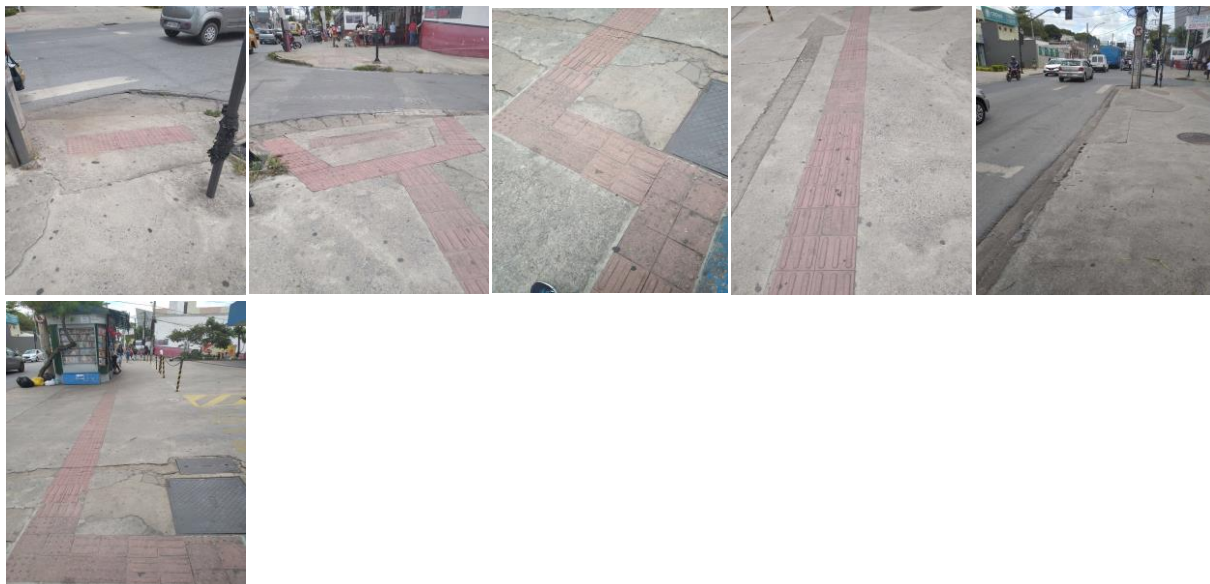
## Fotos Complementares - Detalhes do Passeio

| ID | Itens Avaliados | Respostas | Nota |
|---|---|---|---|
| P_7_1_2 | Se for do Tipo 1, O rebaixo tem abas conforme a norma ? | Não | -1 |
| P_7_3 | O rebaixo possui piso tátil ? | Tem só piso de alerta | -1 |
| P_7_3_1 | O piso tátil de alerta e direcional do rebaixo está conforme a norma ? | Não | -1 |
