## Lote 4 - Rota: Raja Gabágia

| Diagnóstico da Calçada | Qualidade do Serviço | |
| Endereço: Rua Santos Barreto, 37 | 67 | C |
| Data do Registro: 20/11/2019 15:39:58 | | |

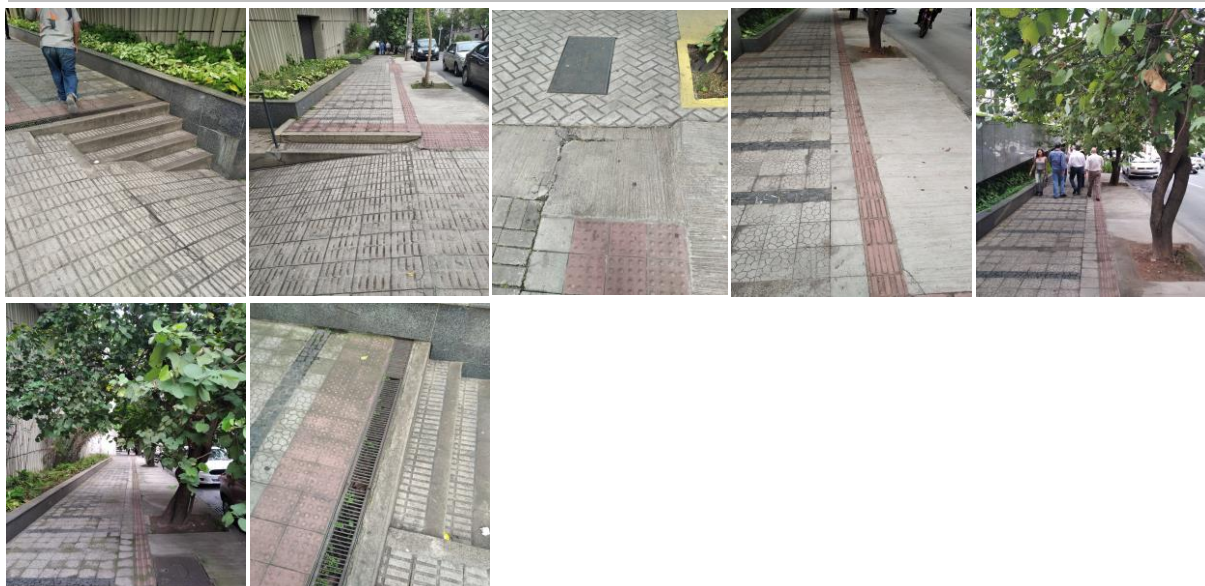
### Fotos Complementares - Detalhes do Passeio

| ID | Itens Avaliados | Respostas | Nota |
|---|---|---|---|
| P_6 | Presença de desníveis ? | Severo | 0 |
| P_13 | Existe algum dispositivo de Drenagem sobre a calçada ? | Sim | -8 |

| ID | Itens Avaliados | Respostas | Nota |
|---|---|---|---|
| P_13_1 | Dispositivo de Drenagem está devidamente instalado e bem conservado? | Não | -3 |
| P_13_2 | Dispositivo de Drenagem oferece risco para caminamento seguro de pedestre? | Sim | -5 |
