## Lote 4 - Rota: Raja Gabágia

| Diagnóstico da Calçada | Qualidade do Serviço | |
| Endereço: Av. Álvares Cabral, 1134 | 52 | C |
| Data do Registro: 20/11/2019 17:50:06 | | |

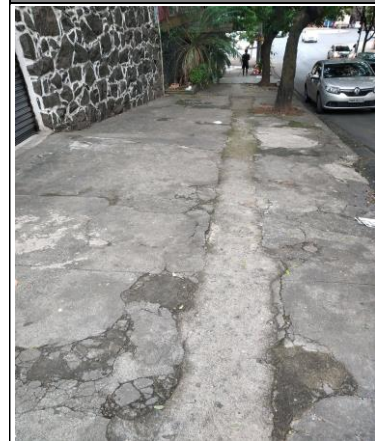
### Foto Geral

| ID | Itens Avaliados | Respostas | Nota |
|---|---|---|---|
| P_4 | Existência de Buracos ? | Poucos | 5 |
| P_5 | Condições Gerais do Piso e meio-fio da calçada ? | Péssimo | 0 |
| P_6 | Presença de desníveis ? | Leve | 7 |
| P_9 | A calçada Possui Rebaixamento de Veículos correto ? | Não | 0 |
| P_16 | Classificação geral da calçada pelo pesquisador. | Ruim | 0 |
