# Lote 1 - Rota: Noroeste

| Diagnóstico da Calçada | Qualidade do Serviço | |
| Endereço: Av. Ivaí, 410 | 55 | C |

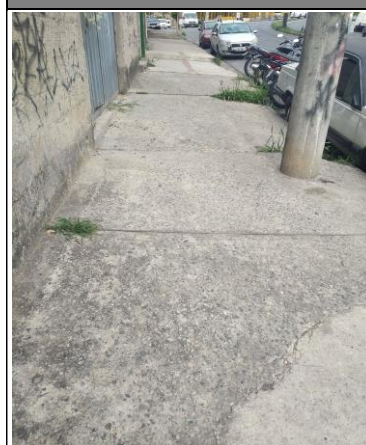
## Foto Geral

| ID | Itens Avaliados | Respostas | Nota |
|---|---|---|---|
| P_4 | Existência de Buracos ? | Poucos | 5 |
| P_5 | Condições Gerais do Piso e meio-fio da calçada ? | Péssimo | 0 |
| P_9 | A calçada Possui Rebaixamento de Veículos correto ? | Não | 0 |
| P_11 | O Passeio está no padrão da SMPU ? | Não | 0 |
| P_16 | Classificação geral da calçada pelo pesquisador. | Ruim | 0 |
