# Lote 1 - Rota: Padre Pedro Pinto

**FRATAR**  
ENGENHARIA CONSULTIVA

| Diagnóstico da Calçada | Qualidade do Serviço | |
| Endereço: Rua Padre Pedro Pinto, 3008 | 70 | C |

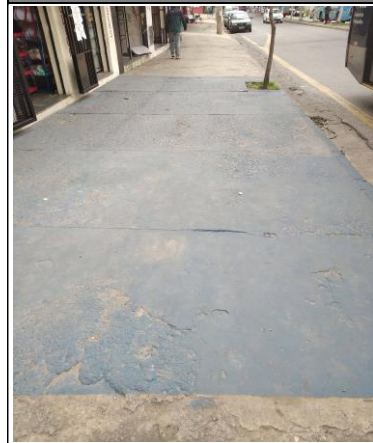
## Foto Geral

| ID | Itens Avaliados | Respostas | Nota |
|---|---|---|---|
| P_5 | Condições Gerais do Piso e meio-fio da calçada ? | Regular | 5 |
| P_16 | Classificação geral da calçada pelo pesquisador. | Regular | 5 |
