## Lote 4 - Rota: Contorno

**FRATAR**  
ENGENHARIA CONSULTIVA

| Diagnóstico da Calçada | Qualidade do Serviço | |
| Endereço: Av.Contorno, 3434 | 77 | B |

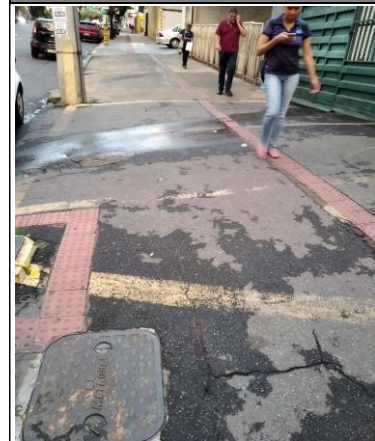
Foto Geral

| ID | Itens Avaliados | Respostas | Nota |
|---|---|---|---|
| P_5 | Condições Gerais do Piso e meio-fio da calçada ? | Regular | 5 |
| P_6 | Presença de desníveis ? | Leve | 7 |
| P_11 | O Passeio está no padrão da SMPU ? | Não | 0 |
| P_16 | Classificação geral da calçada pelo pesquisador. | Regular | 5 |
