# Lote 1 - Rota: Padre Pedro Pinto

**FRATAR**  
ENGENHARIA CONSULTIVA

| Diagnóstico da Calçada | Qualidade do Serviço | |
| Endereço: Rua Padre Pedro Pinto, 382 | 70 | C |

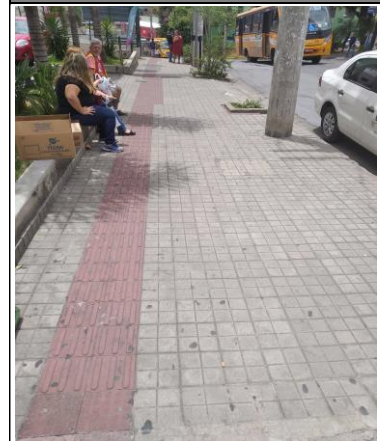
Foto Geral

| ID | Itens Avaliados | Respostas | Nota |
|---|---|---|---|
| P_4 | Existência de Buracos ? | Poucos | 5 |
| P_9 | A calçada Possui Rebaixamento de Veículos correto ? | Não | 0 |
| P_11 | O Passeio está no padrão da SMPU ? | Não | 0 |
| P_16 | Classificação geral da calçada pelo pesquisador. | Regular | 5 |

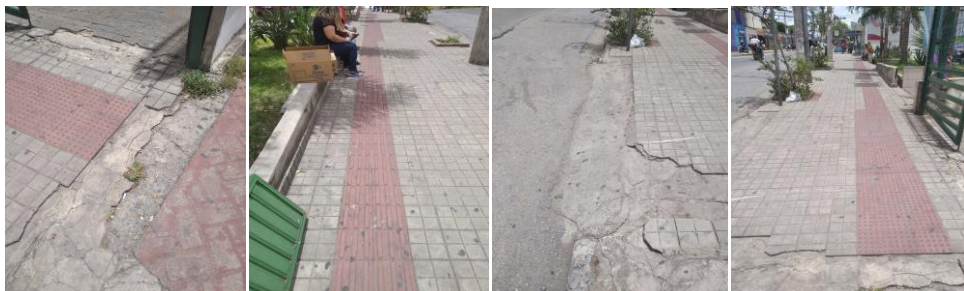
Fotos Complementares - Detalhes do Passeio

| ID | Itens Avaliados | Respostas | Nota |
|---|---|---|---|
| P_8_1 | O piso tátil está no eixo da faixa livre ? | Não | 0 |
| P_8_2 | Se tem uma leve mudança de direção está conforme a norma ? | Não | 0 |
