## Lote 5 - Rota: Afonso Pena

| Diagnóstico da Calçada | Qualidade do Serviço | |
| Endereço: Av. Afonso Pena, 2951 | 63 | C |

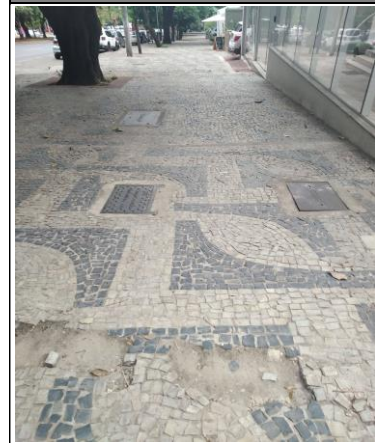
### Foto Geral

| ID | Itens Avaliados | Respostas | Nota |
|---|---|---|---|
| P_5 | Condições Gerais do Piso e meio-fio da calçada ? | Péssimo | 0 |
| P_16 | Classificação geral da calçada pelo pesquisador. | Ruim | 0 |

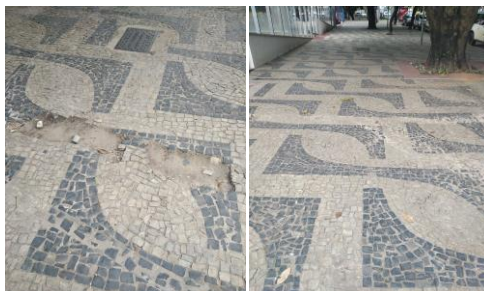
### Fotos Complementares - Detalhes do Passeio

| ID | Itens Avaliados | Respostas | Nota |
|---|---|---|---|
| P_4 | Existência de Buracos ? | Poucos | 5 |
