## Lote 4 - Rota: Raja Gabália

| Diagnóstico da Calçada | Qualidade do Serviço | |
| Endereço: Av. Olegário Maciel, 1713 | 63 | C |

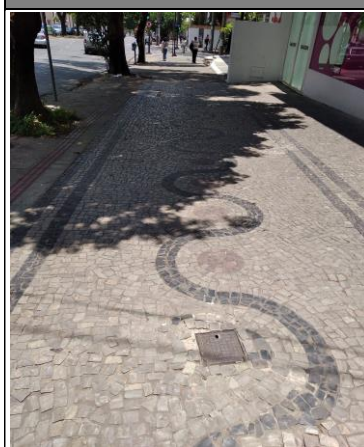
### Foto Geral

| ID | Itens Avaliados | Respostas | Nota |
|---|---|---|---|
| P_4 | Existência de Buracos ? | Poucos | 5 |
| P_5 | Condições Gerais do Piso e meio-fio da calçada ? | Regular | 5 |
| P_16 | Classificação geral da calçada pelo pesquisador. | Regular | 5 |

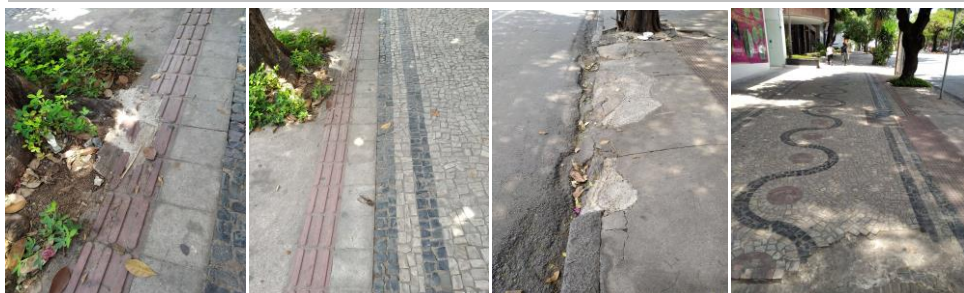
### Fotos Complementares - Detalhes do Passeio

| ID | Itens Avaliados | Respostas | Nota |
|---|---|---|---|
| P_8_1 | O piso tátil está no eixo da faixa livre ? | Não | 0 |
| P_8_8 | O piso tátil está em boas condições aparentes? | Não | 0 |
