## Lote 4 - Rota: Raja Gabália

**FRATAR**  
ENGENHARIA CONSULTIVA

| Diagnóstico da Calçada | Qualidade do Serviço | |
| Endereço: Rua Curitiba, 663 | 63 | C |

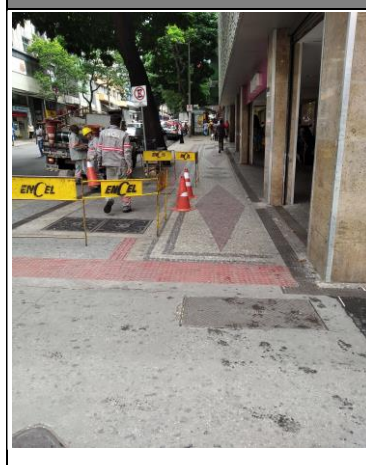
Foto Geral

| ID | Itens Avaliados | Respostas | Nota |
|---|---|---|---|
| P_4 | Existência de Buracos ? | Poucos | 5 |
| P_5 | Condições Gerais do Piso e meio-fio da calçada ? | Regular | 5 |
| P_16 | Classificação geral da calçada pelo pesquisador. | Regular | 5 |

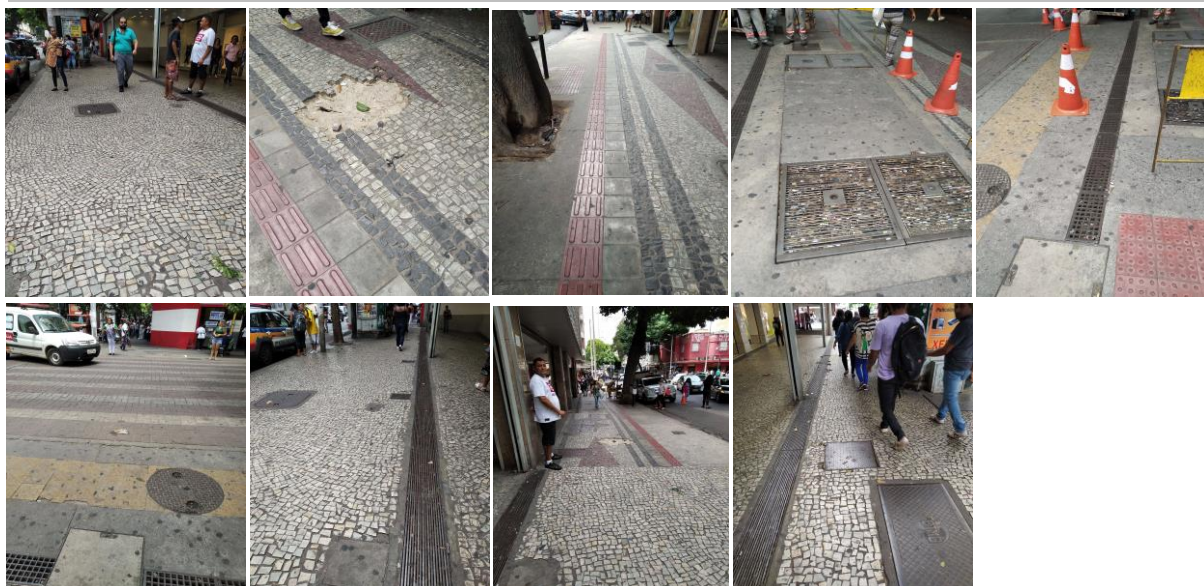
Fotos Complementares - Detalhes do Passeio

| ID | Itens Avaliados | Respostas | Nota |
|---|---|---|---|
| P_8_1 | O piso tátil está no eixo da faixa livre ? | Não | 0 |
| P_8_2 | Se tem uma leve mudança de direção está conforme a norma ? | Não | 0 |
