# Lote 1 - Rota: Carlos Luz

**FRATAR**  
ENGENHARIA CONSULTIVA

| Diagnóstico da Calçada | Qualidade do Serviço | |
|---|---|---|
| Endereço: Rua Monteiro Lobato, s/nº | 56 | C |

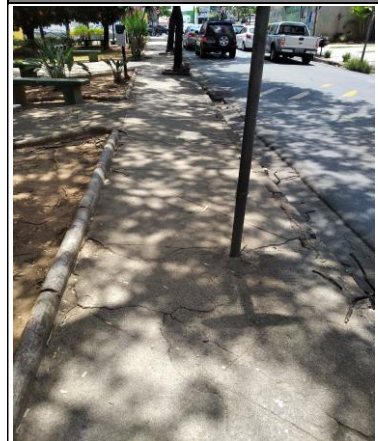
## Foto Geral

Observações: Praça Pública
