## Lote 4 - Rota: Contorno

**FRATAR**  
ENGENHARIA CONSULTIVA

| Diagnóstico da Calçada | Qualidade do Serviço | |
| Endereço: Av.Contorno, 4808 | 71 | B |

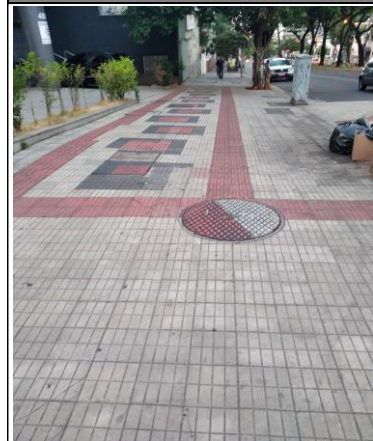
Foto Geral

| ID | Itens Avaliados | Respostas | Nota |
|---|---|---|---|
| P_11 | O Passeio está no padrão da SMPU ? | Não | 0 |
| P_12 | A testada possui prática de estacionamento sobre o passeio ? | Sim | 0 |
| P_16 | Classificação geral da calçada pelo pesquisador. | Regular | 5 |

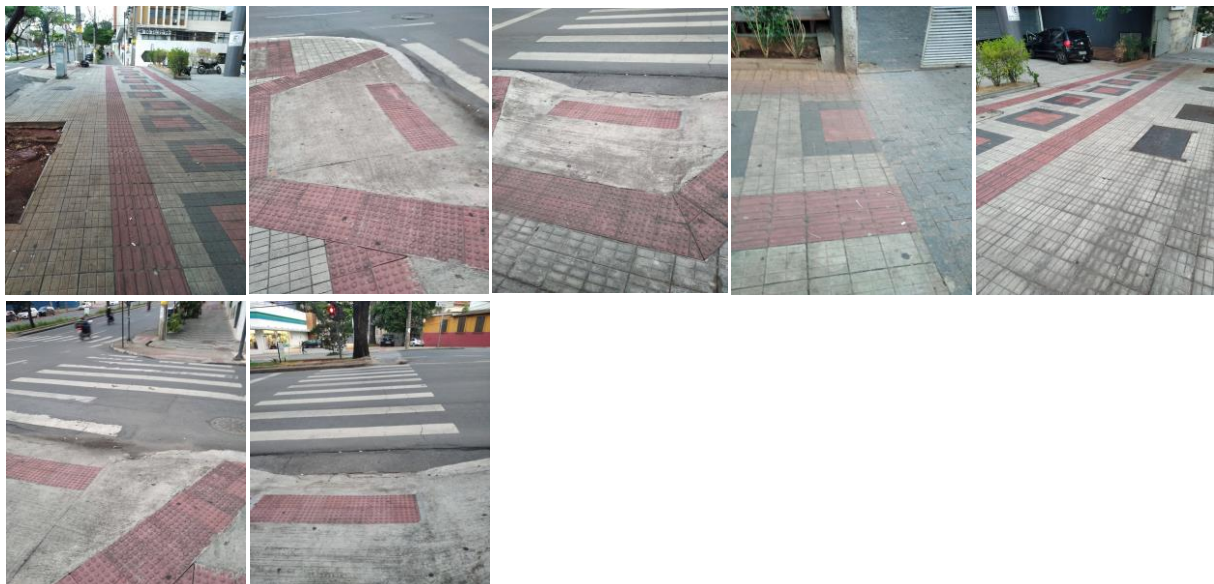
Fotos Complementares - Detalhes do Passeio

| ID | Itens Avaliados | Respostas | Nota |
|---|---|---|---|
| P_7_1_2 | Se for do Tipo 1, O rebaixo tem abas conforme a norma ? | Não | -1 |
| P_7_3 | O rebaixo possui piso tátil ? | Tem só piso de alerta | -1 |
| P_8_1 | O piso tátil está no eixo da faixa livre ? | Não | 0 |
