# Lote 1 - Rota: Padre Pedro Pinto

| Diagnóstico da Calçada | Qualidade do Serviço | |
| Endereço: Rua Padre Pedro Pinto, 1628 | 75 | B |
| Data do Registro: 21/11/2019 12:36:19 | | |

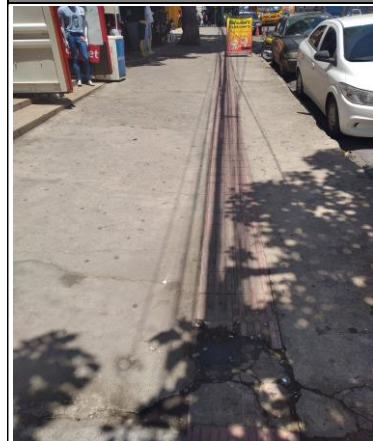
## Foto Geral

| ID | Itens Avaliados | Respostas | Nota |
|---|---|---|---|
| P_4 | Existência de Buracos ? | Poucos | 5 |
| P_5 | Condições Gerais do Piso e meio-fio da calçada ? | Regular | 5 |
| P_11 | O Passeio está no padrão da SMPU ? | Não | 0 |

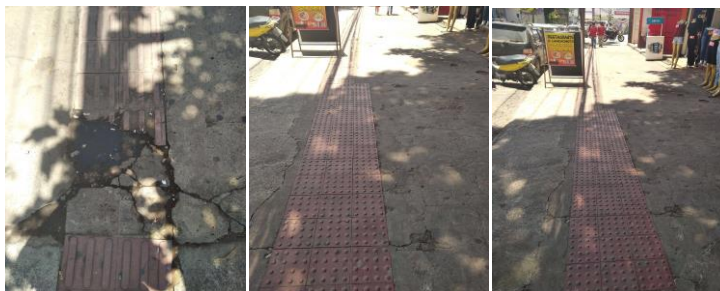
## Fotos Complementares - Detalhes do Passeio

| ID | Itens Avaliados | Respostas | Nota |
|---|---|---|---|
| P_8_1 | O piso tátil está no eixo da faixa livre ? | Não | 0 |
| P_8_2 | Se tem uma leve mudança de direção está conforme a norma ? | Não | 0 |
