## Lote 4 - Rota: Contorno

**FRATAR**  
ENGENHARIA CONSULTIVA

| Diagnóstico da Calçada | Qualidade do Serviço | |
|---|---|---|
| Endereço: Av.Contorno, 10090 | 83 | B |
| Num. Lote CTM: 10371000175 | | |

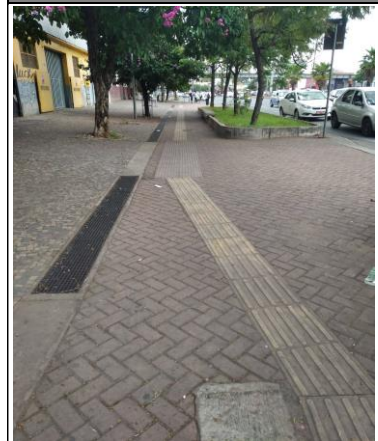
Foto Geral

| ID | Itens Avaliados | Respostas | Nota |
|---|---|---|---|
| P_5 | Condições Gerais do Piso e meio-fio da calçada ? | Ótimo(a) | 10 |
| P_11 | O Passeio está no padrão da SMPU ? | Não | 0 |
| P_13 | Existe algum dispositivo de Drenagem sobre a calçada ? | Sim | 0 |
| P_16 | Classificação geral da calçada pelo pesquisador. | Regular | 5 |

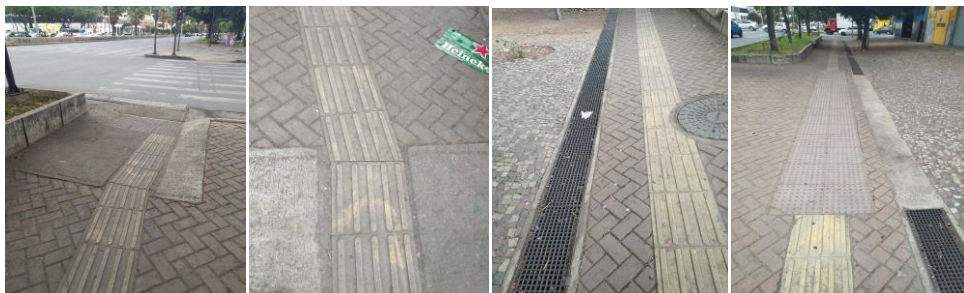
Fotos Complementares - Detalhes do Passeio

| ID | Itens Avaliados | Respostas | Nota |
|---|---|---|---|
| P_7_1_2 | Se for do Tipo 1, O rebaixo tem abas conforme a norma ? | Não | -1 |
| P_7_3_1 | O piso tátil de alerta e direcional do rebaixo está conforme a norma ? | Não | -1 |
