# Lote 1 - Rota: Padre Pedro Pinto

| Diagnóstico da Calçada | Qualidade do Serviço | |
| Endereço: Rua Padre Pedro Pinto, 6080 | 63 | C |
| Data do Registro: 13/11/2019 12:11:59 | | |

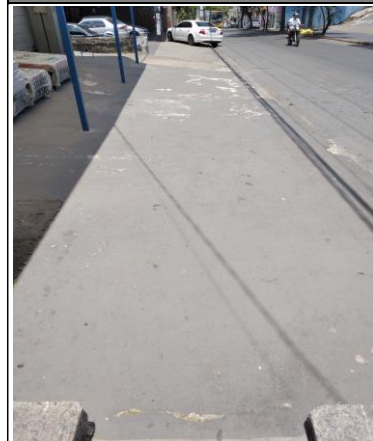
Foto Geral

| ID | Itens Avaliados | Respostas | Nota |
|---|---|---|---|
| P_5 | Condições Gerais do Piso e meio-fio da calçada ? | Regular | 5 |
| P_6 | Presença de desníveis ? | Médio | 3 |
| P_9 | A calçada Possui Rebaixamento de Veículos correto ? | Não | 0 |
| P_11 | O Passeio está no padrão da SMPU ? | Não | 0 |
| P_16 | Classificação geral da calçada pelo pesquisador. | Regular | 5 |
