# Lote 4 - Rota: Raja Gabágia

**FRATAR**  
ENGENHARIA CONSULTIVA

| Diagnóstico da Calçada | Qualidade do Serviço | |
| Endereço: Av. Raja Gabágia, 2760 | 32 | D |

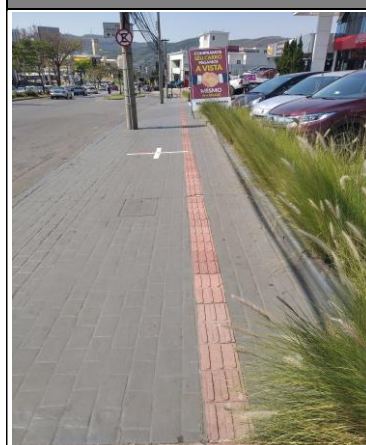
## Foto Geral

| ID | Itens Avaliados | Respostas | Nota |
|---|---|---|---|
| P_4 | Existência de Buracos ? | Muitos | 0 |
| P_5 | Condições Gerais do Piso e meio-fio da calçada ? | Regular | 5 |
| P_6 | Presença de desníveis ? | Leve | 7 |
| P_7 | Tem rebaixamento de calçada para Pedestre ? | Não, mas deveria ter. | 0 |
| P_9 | A calçada Possui Rebaixamento de Veículos correto ? | Não | 0 |
| P_12 | A testada possui prática de estacionamento sobre o passeio ? | Sim | 0 |
| P_16 | Classificação geral da calçada pelo pesquisador. | Ruim | 0 |

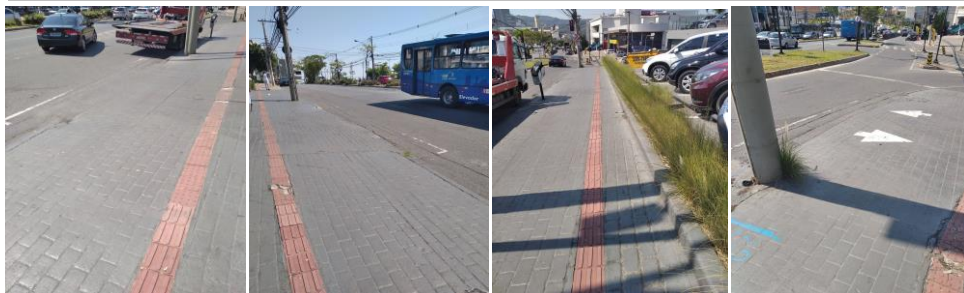
### Fotos Complementares - Detalhes do Passeio

| ID | Itens Avaliados | Respostas | Nota |
|---|---|---|---|
| P_8_1 | O piso tátil está no eixo da faixa livre ? | Não | 0 |
| P_8_2 | Se tem uma leve mudança de direção está conforme a norma ? | Não | 0 |
| P_8_8 | O piso tátil está em boas condições aparentes? | Não | 0 |
