# Lote 3 - Rota: Augusto de Lima

**FRATAR**  
ENGENHARIA CONSULTIVA

| Diagnóstico da Calçada | Qualidade do Serviço | |
|---|---|---|
| Endereço: Av. Augusto de Lima, 2126 | 70 | C |
| Num. Lote CTM: 10369100030 | | |

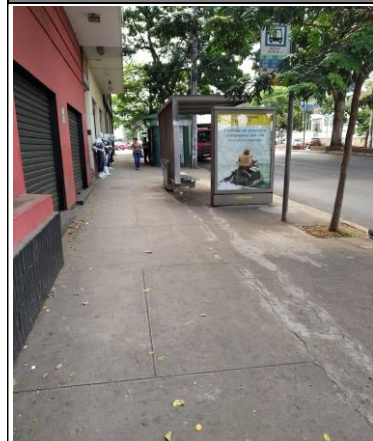
## Foto Geral

| ID | Itens Avaliados | Respostas | Nota |
|---|---|---|---|
| P_4 | Existência de Buracos ? | Poucos | 5 |
| P_16 | Classificação geral da calçada pelo pesquisador. | Regular | 5 |
