# Lote 1 - Rota: Padre Pedro Pinto

**FRATAR**  
ENGENHARIA CONSULTIVA

| Diagnóstico da Calçada | Qualidade do Serviço | |
| Endereço: Rua Padre Pedro Pinto, 3355 | 50 | D |

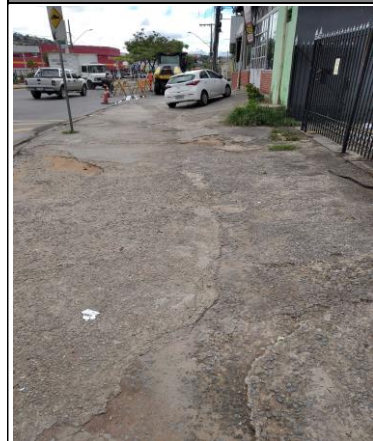
## Foto Geral

| ID | Itens Avaliados | Respostas | Nota |
|---|---|---|---|
| P_4 | Existência de Buracos ? | Muitos | 0 |
| P_5 | Condições Gerais do Piso e meio-fio da calçada ? | Péssimo | 0 |
| P_16 | Classificação geral da calçada pelo pesquisador. | Ruim | 0 |
