# Lote 1 - Rota: Noroeste

**FRATAR**  
ENGENHARIA CONSULTIVA

| Diagnóstico da Calçada | Qualidade do Serviço | |
| Endereço: Av. Abílio Machado, 597 | 50 | D |

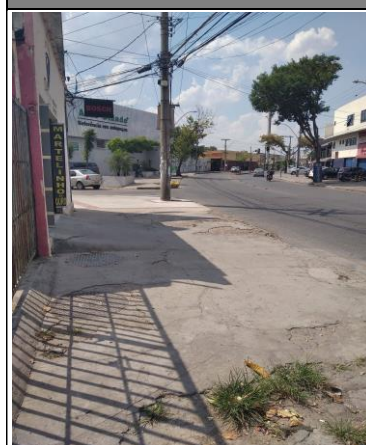
## Foto Geral

| ID | Itens Avaliados | Respostas | Nota |
|---|---|---|---|
| P_4 | Existência de Buracos ? | Muitos | 0 |
| P_5 | Condições Gerais do Piso e meio-fio da calçada ? | Péssimo | 0 |
| P_16 | Classificação geral da calçada pelo pesquisador. | Ruim | 0 |
