## Lote 4 - Rota: Contorno

**FRATAR**  
ENGENHARIA CONSULTIVA

| Diagnóstico da Calçada | Qualidade do Serviço | |
| Endereço: Av.Contorno, 5795 | 77 | B |

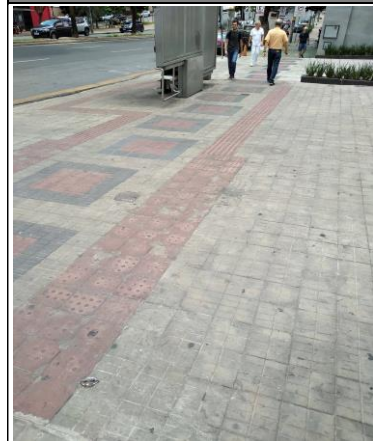
### Foto Geral

| ID | Itens Avaliados | Respostas | Nota |
|---|---|---|---|
| P_4 | Existência de Buracos ? | Poucos | 5 |
| P_6 | Presença de desníveis ? | Leve | 7 |
| P_11 | O Passeio está no padrão da SMPU ? | Não | 0 |
| P_16 | Classificação geral da calçada pelo pesquisador. | Regular | 5 |

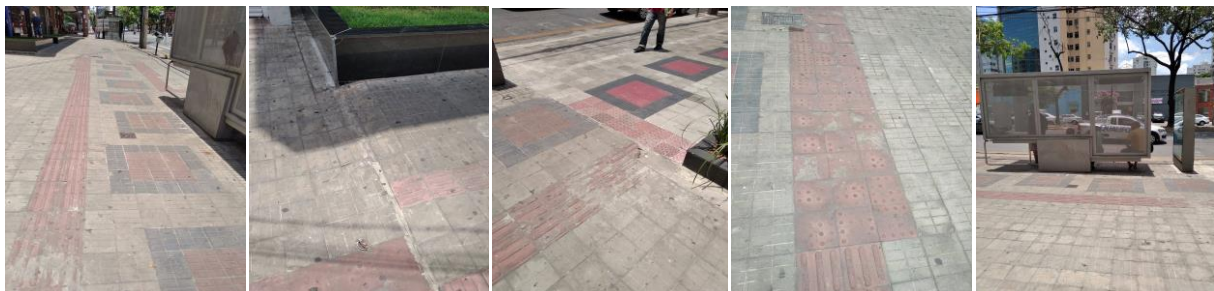
### Fotos Complementares - Detalhes do Passeio

| ID | Itens Avaliados | Respostas | Nota |
|---|---|---|---|
| P_8_1 | O piso tátil está no eixo da faixa livre ? | Não | 0 |
| P_8_6 | Tem piso tátil em pontos de ônibus conforme a norma? | Não | 0 |
| P_8_7 | O piso tátil tem conexão com os lotes vizinhos? | Não | 0 |
| P_8_8 | O piso tátil está em boas condições aparentes? | Não | 0 |
