| Diagnóstico da Calçada | Qualidade do Serviço | |
| Endereço: Rua Rio Grande do Norte, 1584 | 60 | C |
| Num. Lote CTM: 10021800440 | | |

# Lote 5 - Rota: Afonso Pena

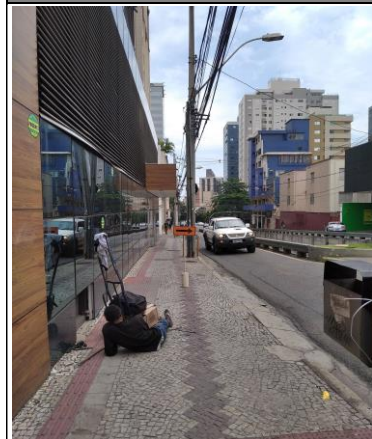
Foto Geral

| ID | Itens Avaliados | Respostas | Nota |
|---|---|---|---|
| P_3 | Tipo de revestimento da calçada ? | Pedra Portuguesa | 8 |
| P_4 | Existência de Buracos ? | Poucos | 5 |
| P_5 | Condições Gerais do Piso e meio-fio da calçada ? | Regular | 5 |
| P_6 | Presença de desníveis ? | Leve | 7 |
| P_9 | A calçada Possui Rebaixamento de Veículos correto ? | Não | 0 |
| P_11 | O Passeio está no padrão da SMPU ? | Não | 0 |
| P_16 | Classificação geral da calçada pelo pesquisador. | Regular | 5 |

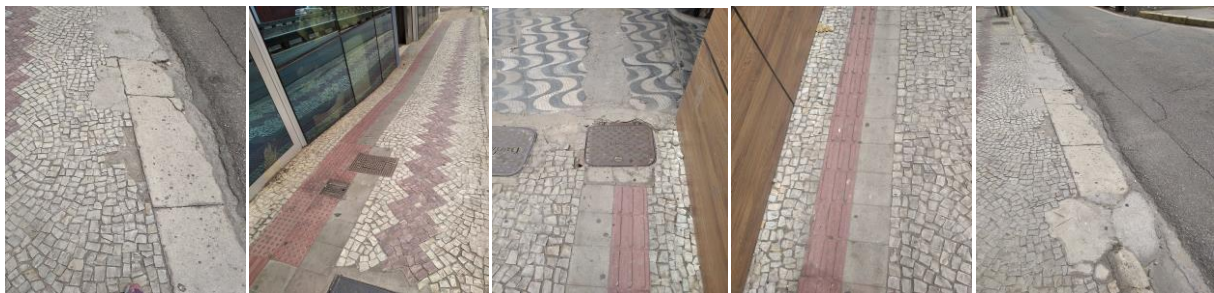
Fotos Complementares - Detalhes do Passeio

| ID | Itens Avaliados | Respostas | Nota |
|---|---|---|---|
| P_8_1 | O piso tátil está no eixo da faixa livre ? | Não | 0 |
| P_8_2 | Se tem uma leve mudança de direção está conforme a norma ? | Não | 0 |
