| Diagnóstico da Calçada | Qualidade do Serviço | |
| Endereço: Gonçalves Dias, 1316 | 78 | B |

## Lote 5 - Rota: Sul

**FRATAR**  
 ENGENHARIA CONSULTIVA

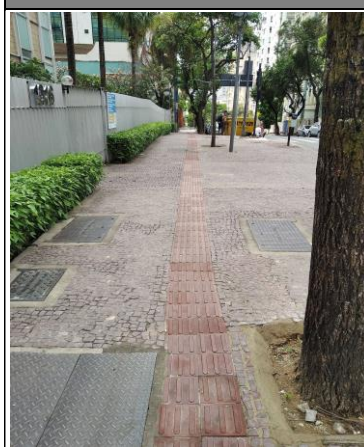
Foto Geral

| ID | Itens Avaliados | Respostas | Nota |
|---|---|---|---|
| P_16 | Classificação geral da calçada pelo pesquisador. | Regular | 5 |

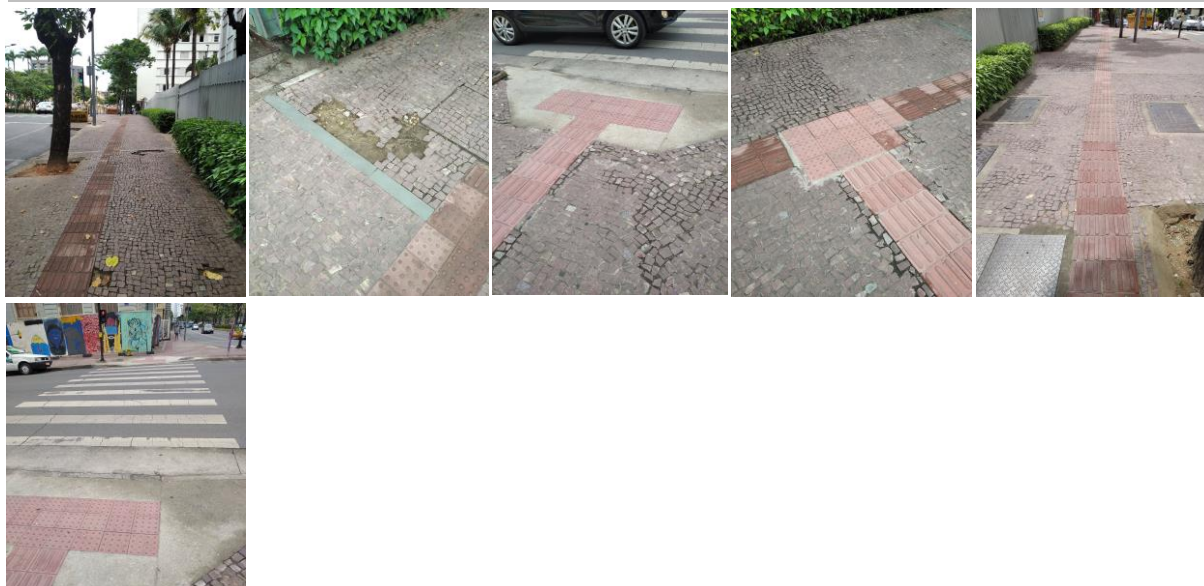
Fotos Complementares - Detalhes do Passeio

| ID | Itens Avaliados | Respostas | Nota |
|---|---|---|---|
| P_4 | Existência de Buracos ? | Poucos | 5 |
