| Diagnóstico da Calçada | Qualidade do Serviço | |
| Endereço: Rua Monteiro Lobato, 254 | 72 | B |
| Data do Registro: 28/10/2019 10:43:18 | | |
| Num. Lote CTM: 140232600375 | | |

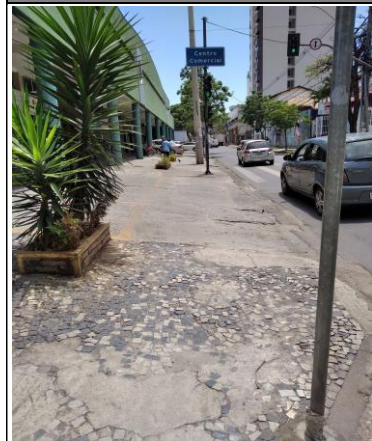
Foto Geral

| ID | Itens Avaliados | Respostas | Nota |
|---|---|---|---|
| P_5 | Condições Gerais do Piso e meio-fio da calçada ? | Regular | 5 |
| P_11 | O Passeio está no padrão da SMPU ? | Não | 0 |
| P_16 | Classificação geral da calçada pelo pesquisador. | Regular | 5 |
