## Lote 4 - Rota: Contorno

**FRATAR**  
ENGENHARIA CONSULTIVA

| Diagnóstico da Calçada | Qualidade do Serviço | |
| Endereço: Av.Contorno, 7225 | 75 | B |

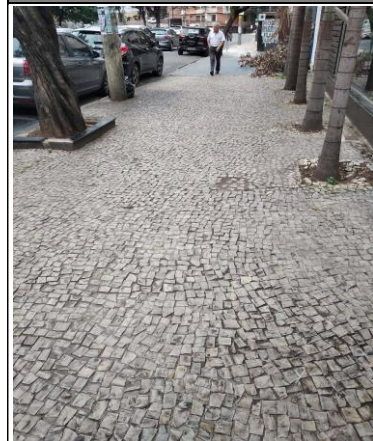
### Foto Geral

| ID | Itens Avaliados | Respostas | Nota |
|---|---|---|---|
| P_3 | Tipo de revestimento da calçada ? | Pedra Portuguesa | 8 |
| P_5 | Condições Gerais do Piso e meio-fio da calçada ? | Regular | 5 |
| P_6 | Presença de desníveis ? | Leve | 7 |
| P_11 | O Passeio está no padrão da SMPU ? | Não | 0 |
| P_16 | Classificação geral da calçada pelo pesquisador. | Regular | 5 |
