# Lote 1 - Rota: Noroeste

| Diagnóstico da Calçada | Qualidade do Serviço | |
| Endereço: Av. Brigadeiro Eduardo Gomes, 1985 | 45 | D |
| Data do Registro: 26/11/2019 16:49:34 | | |

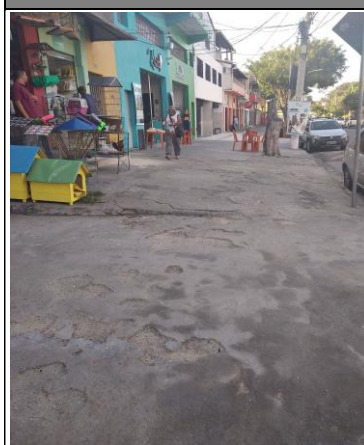
## Foto Geral

| ID | Itens Avaliados | Respostas | Nota |
|---|---|---|---|
| P_4 | Existência de Buracos ? | Muitos | 0 |
| P_5 | Condições Gerais do Piso e meio-fio da calçada ? | Péssimo | 0 |
| P_6 | Presença de desníveis ? | Leve | 7 |
| P_16 | Classificação geral da calçada pelo pesquisador. | Ruim | 0 |
