# Lote 1 - Rota: Noroeste

**FRATAR**  
ENGENHARIA CONSULTIVA

| Diagnóstico da Calçada | Qualidade do Serviço | |
| Endereço: Av. Brigadeiro Eduardo Gomes, 1779 | 40 | D |

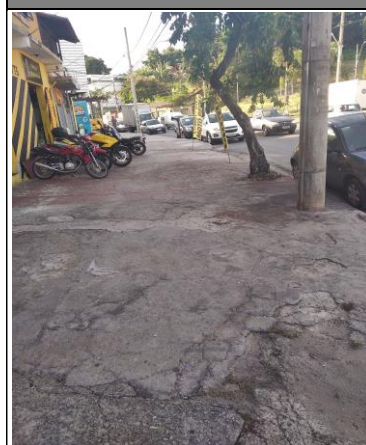
Foto Geral

| ID | Itens Avaliados | Respostas | Nota |
|---|---|---|---|
| P_4 | Existência de Buracos ? | Muitos | 0 |
| P_5 | Condições Gerais do Piso e meio-fio da calçada ? | Péssimo | 0 |
| P_12 | A testada possui prática de estacionamento sobre o passeio ? | Sim | 0 |
| P_16 | Classificação geral da calçada pelo pesquisador. | Ruim | 0 |
