## Lote 4 - Rota: Contorno

**FRATAR**  
ENGENHARIA CONSULTIVA

| Diagnóstico da Calçada | Qualidade do Serviço | |
| Endereço: Av.Contorno, 11412 | 68 | C |

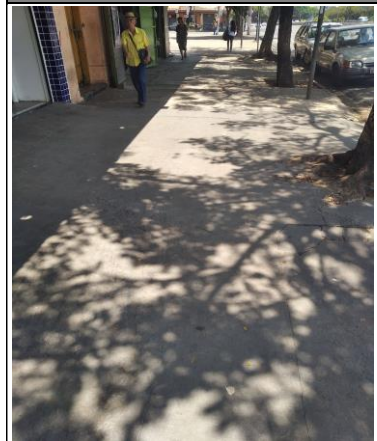
Foto Geral

| ID | Itens Avaliados | Respostas | Nota |
|---|---|---|---|
| P_5 | Condições Gerais do Piso e meio-fio da calçada ? | Regular | 5 |
| P_16 | Classificação geral da calçada pelo pesquisador. | Regular | 5 |

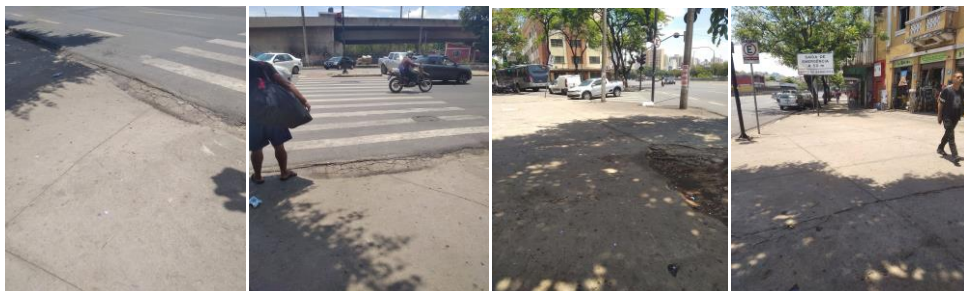
Fotos Complementares - Detalhes do Passeio

| ID | Itens Avaliados | Respostas | Nota |
|---|---|---|---|
| P_7_1_2 | Se for do Tipo 1, O rebaixo tem abas conforme a norma ? | Não | -1 |
| P_7_3 | O rebaixo possui piso tátil ? | Não tem nenhum | -1 |
