## Lote 4 - Rota: Raja Gabália

**FRATAR**  
ENGENHARIA CONSULTIVA

| Diagnóstico da Calçada | Qualidade do Serviço | |
| Endereço: Av. Olegário Maciel, 1206 | 53 | C |

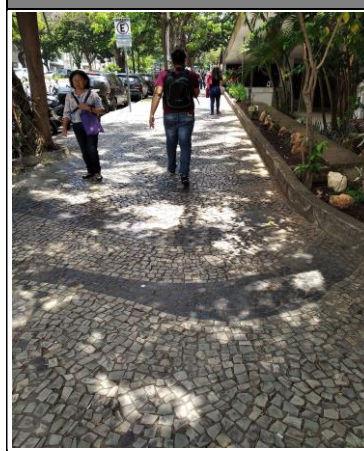
### Foto Geral

| ID | Itens Avaliados | Respostas | Nota |
|---|---|---|---|
| P_4 | Existência de Buracos ? | Muitos | 0 |
| P_5 | Condições Gerais do Piso e meio-fio da calçada ? | Regular | 5 |
| P_7 | Tem rebaixamento de calçada para Pedestre ? | Não, mas deveria ter. | 0 |
| P_11 | O Passeio está no padrão da SMPU ? | Não | 0 |
| P_16 | Classificação geral da calçada pelo pesquisador. | Ruim | 0 |
