# Lote 1 - Rota: Noroeste

| Diagnóstico da Calçada | Qualidade do Serviço | |
| Endereço: Av. Abílio Machado, 2325 | 57 | C |
| Num. Lote CTM: 130118500440 | | |

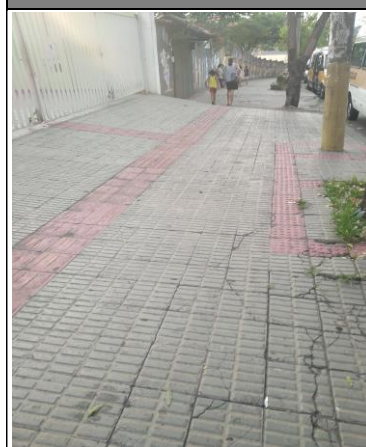
## Foto Geral

| ID | Itens Avaliados | Respostas | Nota |
|---|---|---|---|
| P_5 | Condições Gerais do Piso e meio-fio da calçada ? | Regular | 5 |
| P_6 | Presença de desníveis ? | Leve | 7 |
| P_9 | A calçada Possui Rebaixamento de Veículos correto ? | Não | 0 |
| P_11 | O Passeio está no padrão da SMPU ? | Não | 0 |
| P_12 | A testada possui prática de estacionamento sobre o passeio ? | Sim | 0 |
| P_16 | Classificação geral da calçada pelo pesquisador. | Regular | 5 |

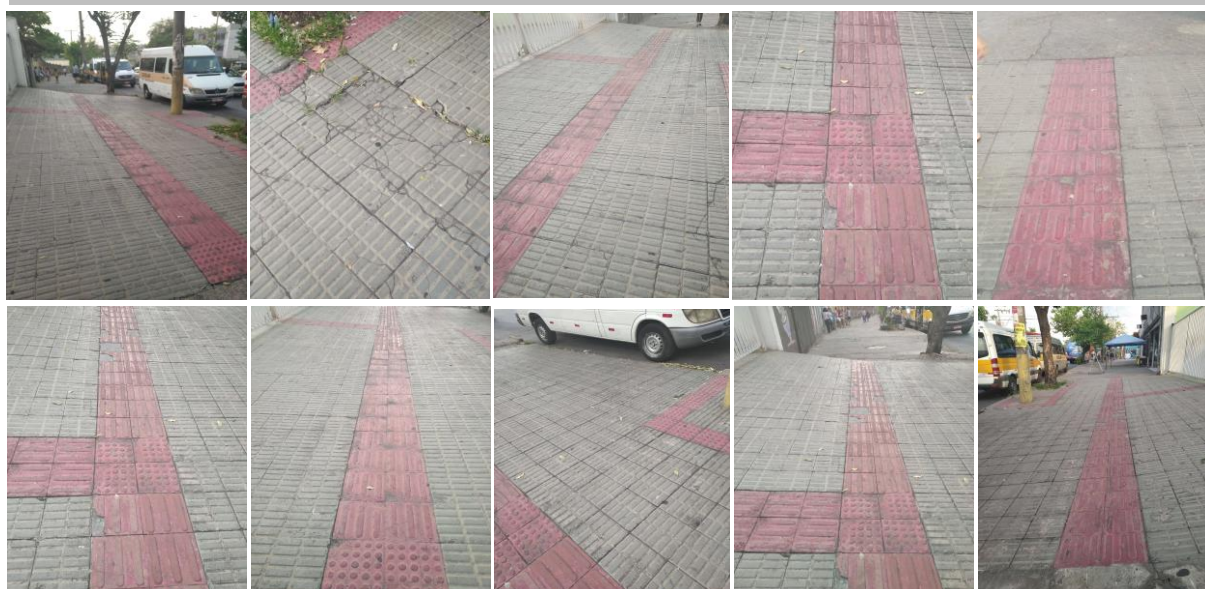
## Fotos Complementares - Detalhes do Passeio

| ID | Itens Avaliados | Respostas | Nota |
|---|---|---|---|
| P_8_8 | O piso tátil está em boas condições aparentes? | Não | 0 |
