# Lote 4 - Rota: Raja Gabália

**FRATAR**  
ENGENHARIA CONSULTIVA

| Diagnóstico da Calçada | Qualidade do Serviço | |
| Endereço: Av. Álvares Cabral, 1195 | 68 | C |

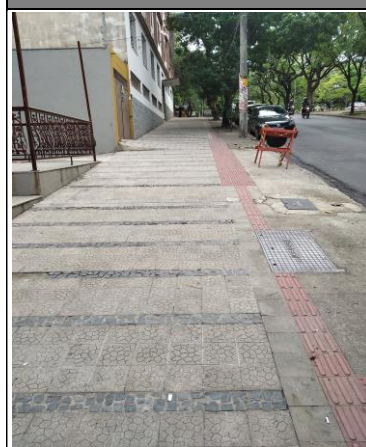
## Foto Geral

| ID | Itens Avaliados | Respostas | Nota |
|---|---|---|---|
| P_4 | Existência de Buracos ? | Poucos | 5 |
| P_5 | Condições Gerais do Piso e meio-fio da calçada ? | Regular | 5 |
| P_6 | Presença de desníveis ? | Médio | 3 |
| P_16 | Classificação geral da calçada pelo pesquisador. | Regular | 5 |

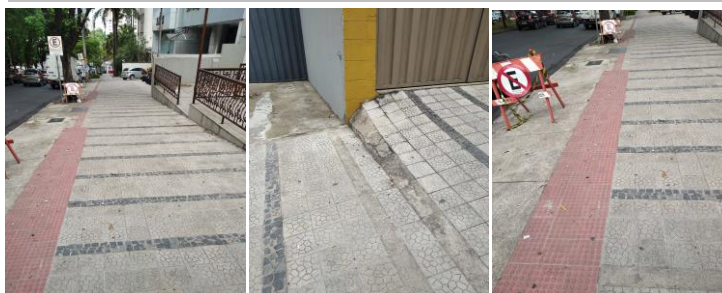
## Fotos Complementares - Detalhes do Passeio

| ID | Itens Avaliados | Respostas | Nota |
|---|---|---|---|
| P_8_1 | O piso tátil está no eixo da faixa livre ? | Não | 0 |
| P_8_2 | Se tem uma leve mudança de direção está conforme a norma ? | Não | 0 |
